## Trehjørningen flomverk (VV I309), Hamar kommune og Ringsaker kommune

Status og vurdering av behovet for oppgradering

# Trehjørningen flomverk (VV 1309), Hamar og Ringsaker kommune

DOKUMENTKODE: 130615-RiEn-RAP-032

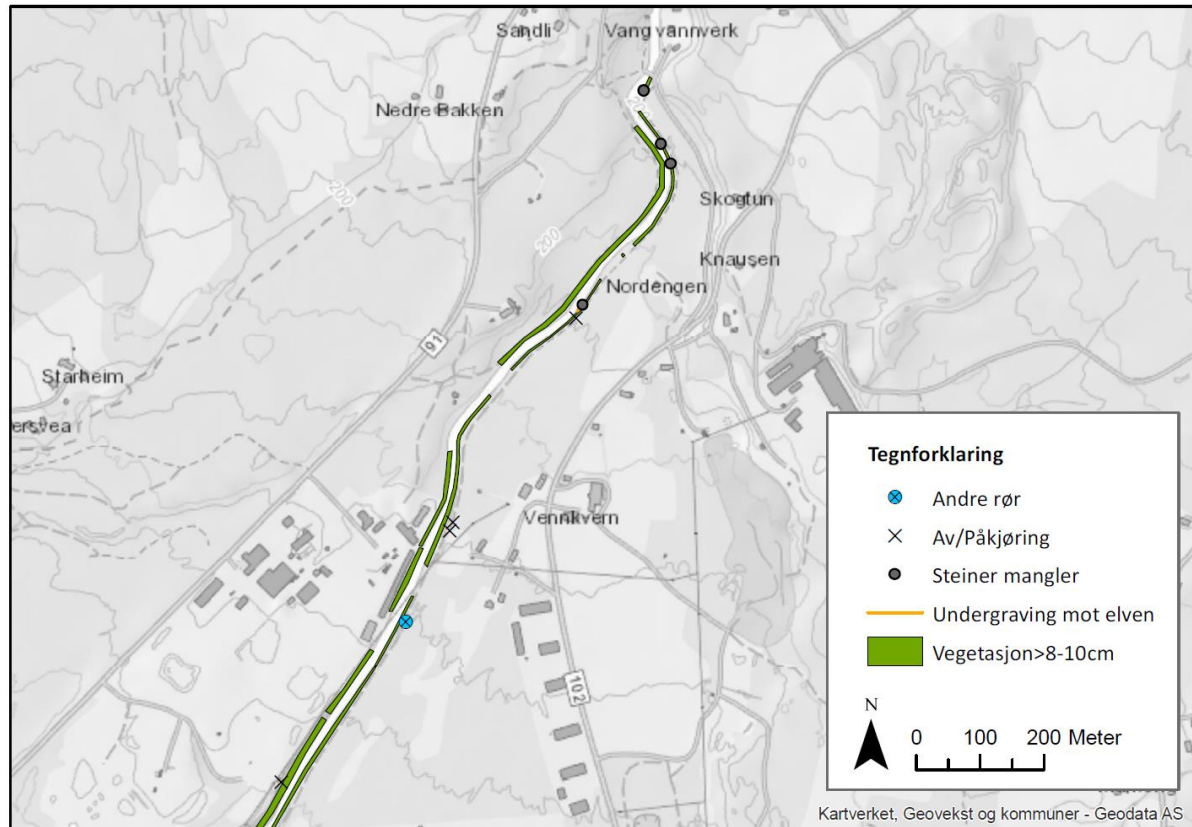
Figur 12: Observasjoner ved Trehjørningen flomverk (østre og vestre), øvre del.

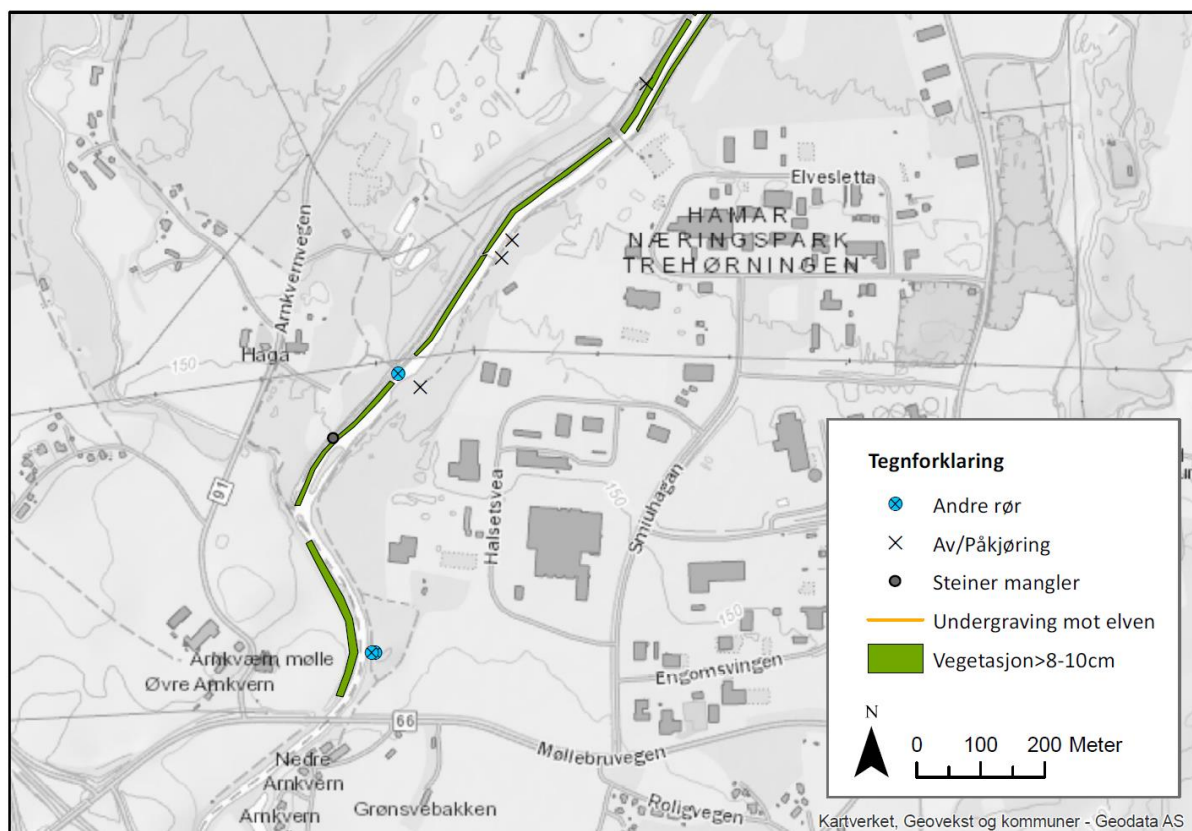
Figur 13: Observasjoner ved Trehjørningen flomverk (østre og vestre), nedre del.

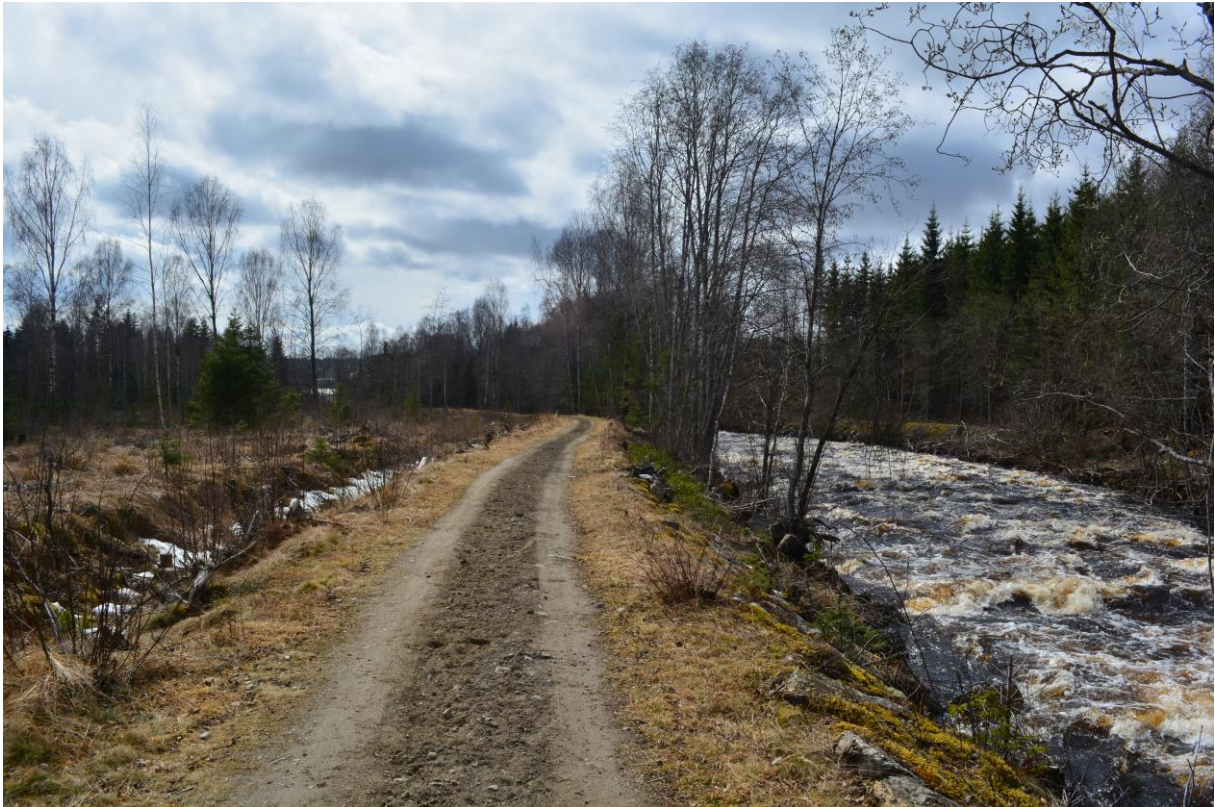
Langs oppstrøms ende av østre verk er det stor vegetasjon på vannsiden. Kommunen opplyser under befaring at ved store vannføringer drar elven med seg vegetasjon og trær fra elvekantene. Elven er også svært masseførende. Det har flere ganger blitt utført vedlikeholdsarbeid i form av opprensning av vegetasjon og masseuttak fra elveløpet.

Figur 14: Oppstrøms ende av østre flomverk (Bilde: Multiconsult).

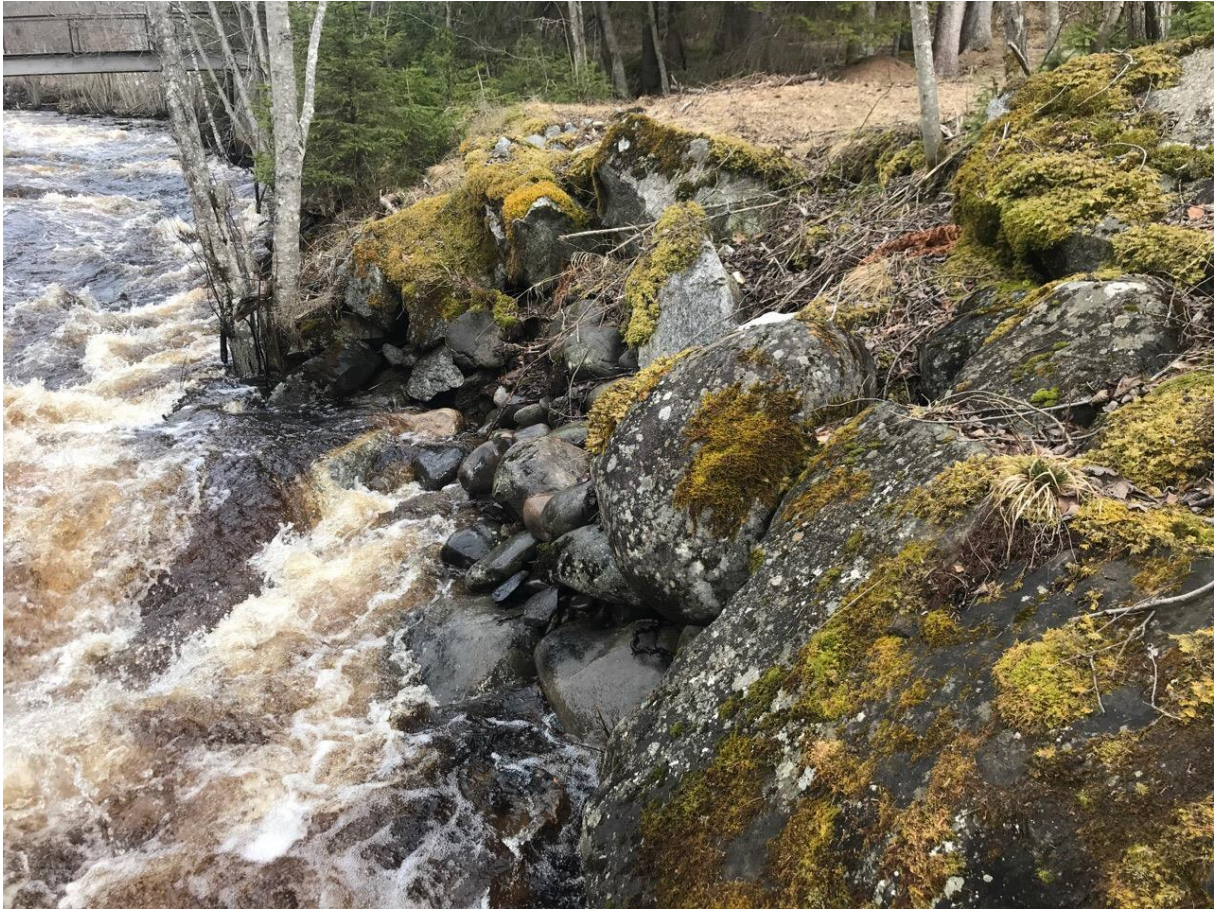
Oppstrøms ende av verket er erosjonssikret, og det er generelt plastring utført i forband med stor stein. Det er lite setninger og linjeføringen fremstår som om plastringen var nylig utført, til tross for at dette er en 60 år gammel steinsetting. Det er enkelte steder registrert skader på erosjonssikringen i form av manglende steiner, se Figur 15. Ved pel nr. 1000 og videre nedstrøms blir erosjonssikringen stadig mer tildekket med vekstmasser, og observasjoner taler for at erosjonssikringen i større grad er utført med ørmasser.

Figur 15: Skadet erosjonssikring og manglende steiner i oppstrøms ende av østre verk. (Bilde: Multiconsult)

Ved fire lokaliteter (tre ved østre- og ett ved vestre verk) ble det funnet mindre skader i erosjonssikringen og for en litt lengre strekning (ved østre verk) ble det funnet undergravet erosjonssikring. Dette bør utbedres om man velger å ivareta disse strekningene som del av nytt flomverk.

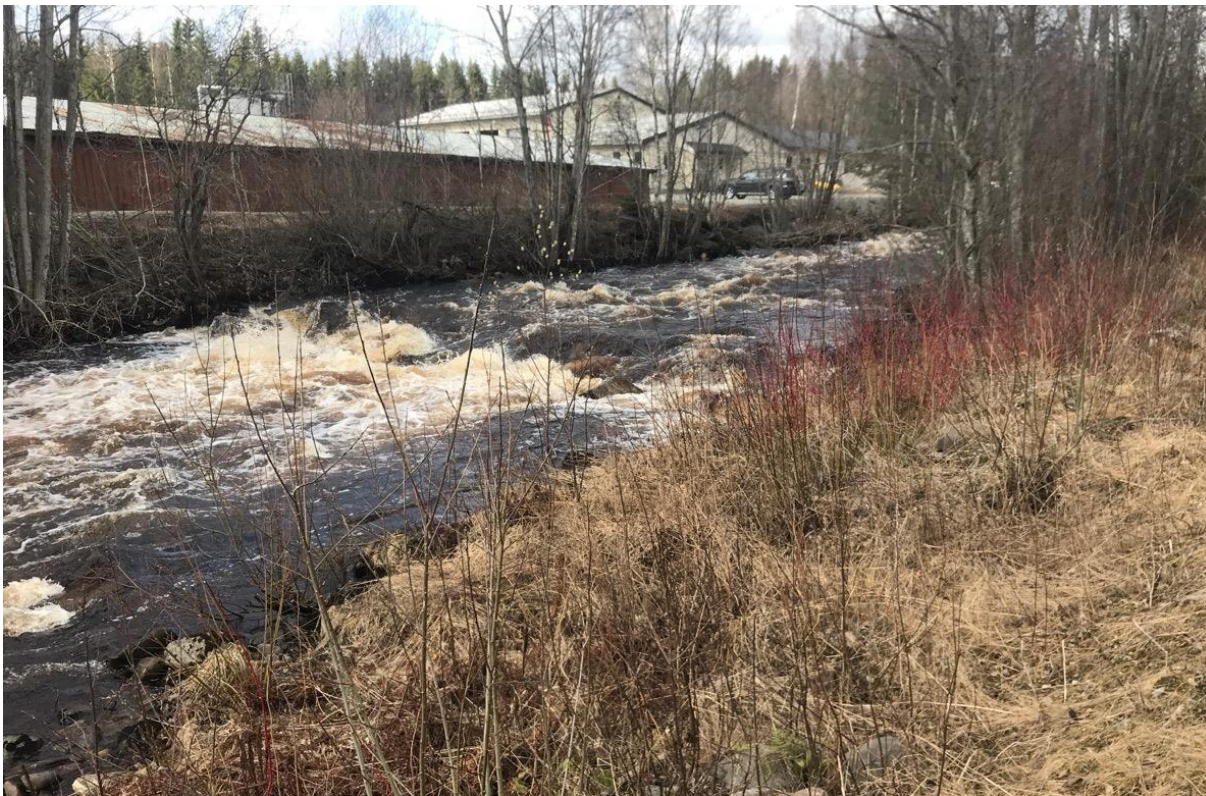
Ved pel nr. 950 og 1050 er det opparbeidet terskler i elven, se Figur 16. Ved pel nr. 1000 er det registrert et  $\varnothing 1000$  mm rør som drenerer bakvann fra luftsiden av flomverket. I forbindelse med røret er det en ledevoll på luftsiden som leder vann til rørintaket. Ved pel nr. 2430 ligger det et større rør,  $\varnothing 2000$  mm som også drenerer området bak flomvollen.

Figur 16: Terskel i elven ved pel nr. 950. (Bilde: Multiconsult).

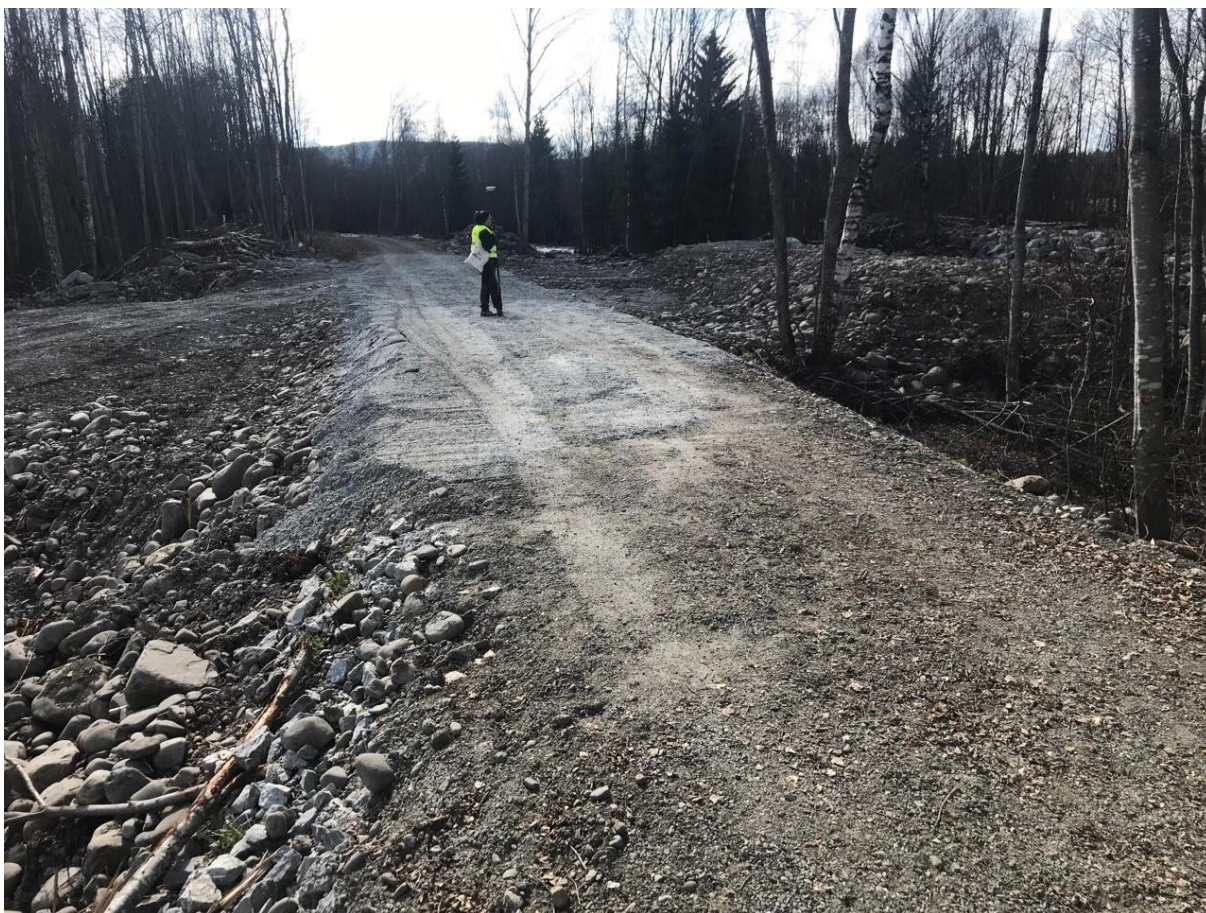
Figur 17: Nylig rehabilitert flomsikring ved pel nr. 1900 (Bilde: Multiconsult).

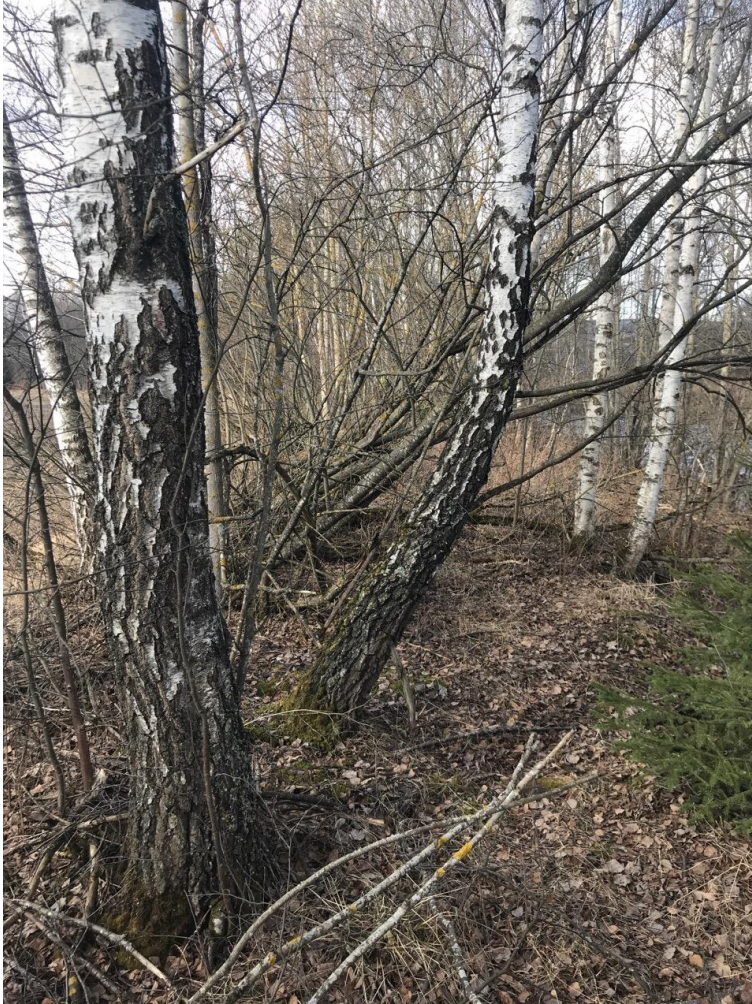
Vestre flomverk har tett vegetasjon langs store deler av verket både på vannside og luftside. Det er vanskelig adkomst til hele flomverkets lengde på grunn av mye vegetasjon, med unntak av enkelte korte strekk inntil industriområdet. Figur 18 viser tett vegetasjon over flomverket og er representativt for store deler av verket.

Figur 18: Bilde fra vestre flomverk, ca. ved pel nr. 2200 (Bilde Multiconsult)

Det vestre flomverket fremstår som lite/ikke vedlikeholdt. Dette skyldes trolig begrensede konsekvenser sammenlignet med overtopping av det østre flomverket.

Vedlikehold av østre flomverk er generelt bra, men det er stor vegetasjon på vannsiden langs store deler av verket i øvre ende. Ved vestre verk er det stor og tett vegetasjon på både vann- og luftside av verket. Mindre vegetasjon kan bidra til å hindre erosjon på verket, men det er viktig at vegetasjonen skjøttes regelmessig for å sikre at den ikke vokser seg for stor. Større vegetasjon har potensiale til å skade erosjonsbeskyttelsen og forårsake ustabilitet (spesielt hvis store trær blåses over ende). Når vegetasjonen dør og røttene råtner bort vil de etterlate hull og svake soner som er ekstra utsatt for lekkasje og piping. Vegetasjon større en 8-10 cm i diameter bør derfor fjernes om man velger å beholde disse traseene av eksisterende flomverk. Det påpekes at dette kun gjelder vegetasjon som står på/i selve sikringsanlegget, da øvrig vegetasjon kan være verdifull kantvegetasjon for naturmiljøet.

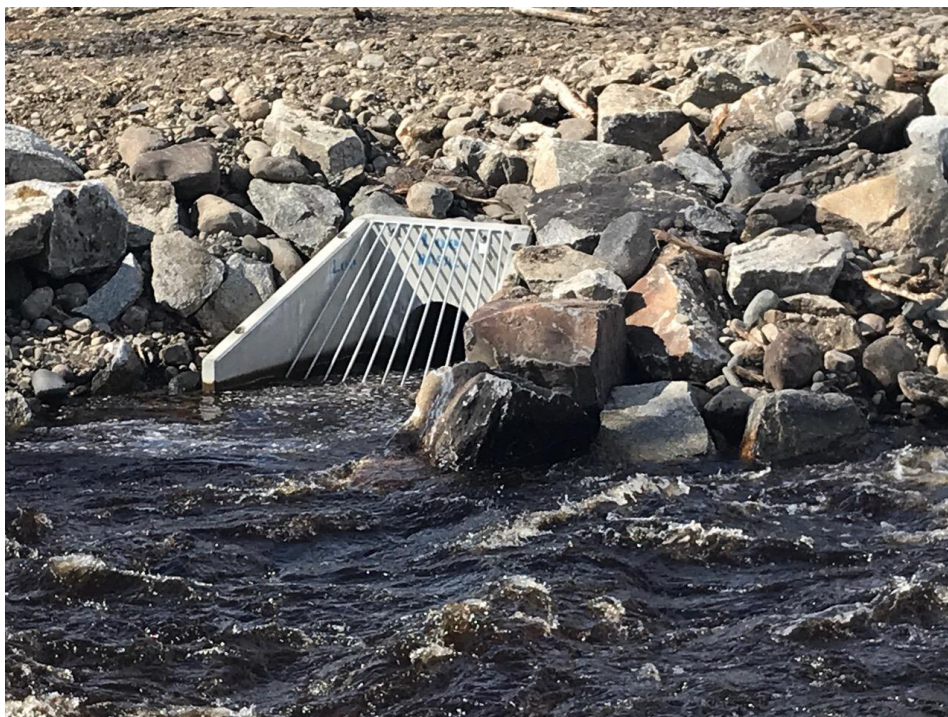
Figur 19: Rørintak på vestre flomverk, pel nr. 1600 (Bilde: Multiconsult).
