Tiltaksplan Ankerskogen

Intern utredning utført av Hamar kommune

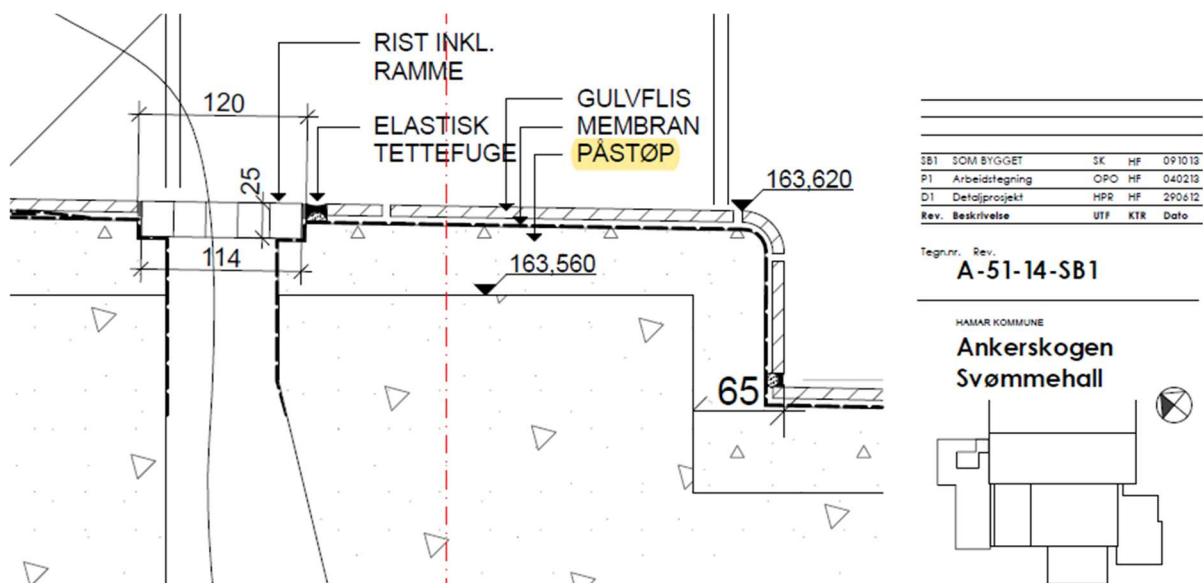
Gulvkonstruksjonen i familieavdelingen (og barfotarealer forøvrig) består av en konstruktiv betong i bunn, med en påstøp over. Over påstøpen er det membran og flis. Se figur under som illustrerer oppbygningen. I september 2023 ble det avdekket at påstøpen i familieavdelingen er bløt. Det er utført målinger flere steder som viser høye fuktverdier. Det er ikke konkludert hvor vannet har kommet seg inn til påstøpen, men det kan antas at vann har kommet inn ifm løse flis og brudd i membran.

Illustrasjon viser oppbygning av gulv i familieavdeling.

Videre er det bom på fliser flere steder i familieavdelingen, og ved befaring kan man se sementbaserte fuger som flere steder er i oppløsning og må skiftes ut. Hulrom under fliser kan også være potensielle steder hvor bakterier kan blomstre opp. Lokale utbedringer på konkrete områder med løse flis og områder med bom vurderes til å ikke være en holdbar løsning på grunn av den den fuktige påstøpen. Det er også vanskelig å definere hvor man skal starte og stoppe med de lokale utbedringene for å ivareta riktig kvalitet på membransjikt, fallforhold og sluttresultat.

Med bakgrunn i det man kjenner til i dag, er det anbefalt å ta kontroll på barfotarealene i familieavdelingen ved grundig tørking eller utskiftning av påstøpen, før valgt overflate anlegges. Dette av sikkerhet for konstruksjon, badende gjester som beveger seg barfoot i arealene, og en fremtidig stabil drift for Ankerskogen Svømmehall. Det er også relevant å påpeke at en entreprenør ikke vil garantere for en delvis utbedring, hvor man ikke kan gjøre rede for tilstand på underlag og oppbygning i eksisterende arealer.
