Hamar kommune

Rapport tilstand Hamarskolens uteområder

Vår 2020

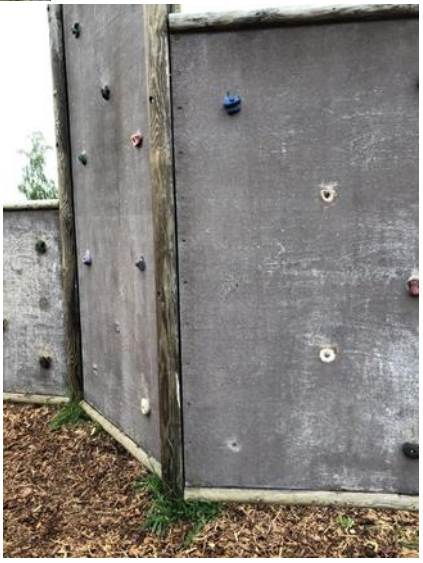
INGEBERG

Elevkapasitet 196 elever **Tilgjengelig areal: 17644 kvm**	**Beskrivelse**
Naturområder i skolegården eller i umiddelbar nærhet	Variert og kupert terreng med store åpne områder.
God tilgang til fysiske elementer, som lekeapparater	Det er noen få lekeapparater, men disse er gamle og slitt. Skolen har ikke klatrestativ.
Variasjon i utforming, som mange små nisjer	Lite variasjon i utformingen av uteområdet. Det er ingen nisjer. Kun et stort areal.

Ingeberg skole har et stort åpent areal, og det er lite variasjon utformingen. Uteområdet innbyr slik ikke til variert aktivitet. I tillegg har elevene tilgang til få og varierte lekeapparater, og de få som finnes, er gamle og slitte.

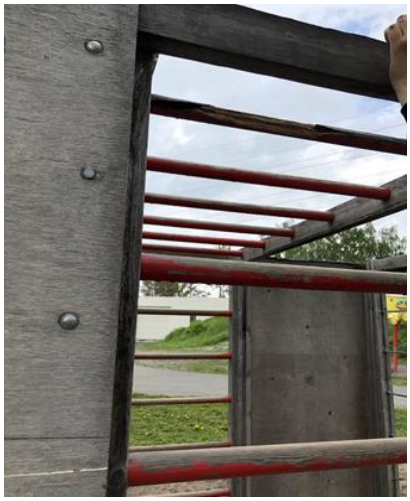
RIDABU

Elevkapasitet 392 elever Tilgjengelig areal: 10422 kvm	Beskrivelse
Naturområder i skolegården eller i umiddelbar nærhet	Skolen har ikke naturområder i nærheten som kan benyttes. Arealet som er tilgjengelig for skolen inkluderer arealet ned mot Finsalbekken bak skolebygningen. Dette er ikke er reelt areal for lek og aktivitet for elevene. Tilgjengelig areal er dermed vesentlig redusert.
God tilgang til fysiske elementer, som lekeapparater	Skolen har måttet fjerne de fleste lekeapparatene pga. slitasje og råte. Lekeapparater ble anbefalt stengt under befaring i juni 2019. Det er en grusbane, men den benyttes av kirken til parkering når de har behov for det.
Variasjon i utforming, som mange små nisjer	Det er et slitent og gammelt uteområde. Det er ingen variasjon i terrenget, og det finnes ikke nisjer.

Ridabu skole har et lite areal, og elevene kan derfor ikke ha friminutt på samme tid. Skolen har ikke tilgjengelig naturområde som en del av uteområdet, og uteområdet er lite variert i sin utforming. Det er få lekeapparater, og elevene har ikke mulighet for variert lek og aktivitet. Et gammelt, lavt gjerde ned mot riksveien må også nevnes.

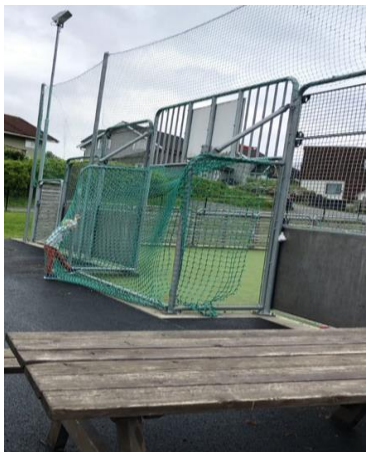
SOLVANG

Elevkapasitet 262 elever Tilgjengelig areal: 10351kvm	Beskrivelse
Naturområder i skolegården eller i umiddelbar nærhet	Ingen naturområder og heller ikke umiddelbar nærhet til naturområde som kan benyttes i friminutt.
God tilgang til fysiske elementer, som lekeapparater	Skolen har ballbinge, men dekket er utslitt. Fallunderlaget ved huske er utslitt. Har ikke klatrestativ. Skolen har en nedslitt klatreløype og asfalt uten tilstrekkelig oppmerking for variert aktivitet.
Variasjon i utforming, som mange små nisjer	Det er noe variasjon i terreng, men det et åpent område uten nisjer.

Ved Solvang skole har elevene noe mulighet for variert aktivitet og lek, men lekeapparatene er få og i dårlig stand. Det er behov for oppgradering av lekeapparatene for å ivareta varierte aktivitet og lek for alle elevene.

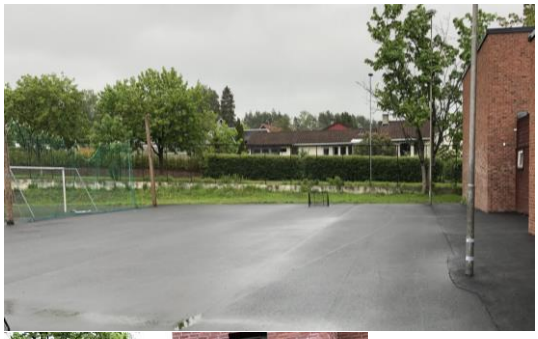
STORHAMAR

Elevkapasitet 392 elever **Tilgjengelig areal: 13440 kvm**	**Beskrivelse**
Naturområder i skolegården eller i umiddelbar nærhet	Storhamar har store åpne arealer med noe kupert terreng. Det er ikke større naturområde i tilknytning til skolen som kan disponeres i friminutt.
God tilgang til fysiske elementer, som lekeapparater	Det finnes ikke godkjente lekeapparater på Storhamar. De fleste som var, ble fjernet pga. råte med tanke på elevenes sikkerhet. Noen husker står fortsatt, men de er utslitt. Det er lagt ny asfalt, men det mangler oppmerking på store deler av området mtp ulik aktivitet.
Variasjon i utforming, som mange små nisjer	Det er kun et stort åpent areal. Kunstgressbane er utslitt.

Storhamar skole har et åpent areal som mangler lekeapparater og små nisjer. Uteområdet gir ikke elevene muligheter for variert aktivitet og lek.
