## Trehjørningen flomverk (VV I309), Hamar kommune og Ringsaker kommune

Status og vurdering av behovet for oppgradering

# Trehjørningen flomverk (VV 1309), Hamar og Ringsaker kommune

DOKUMENTKODE: 130615-RiEn-RAP-032

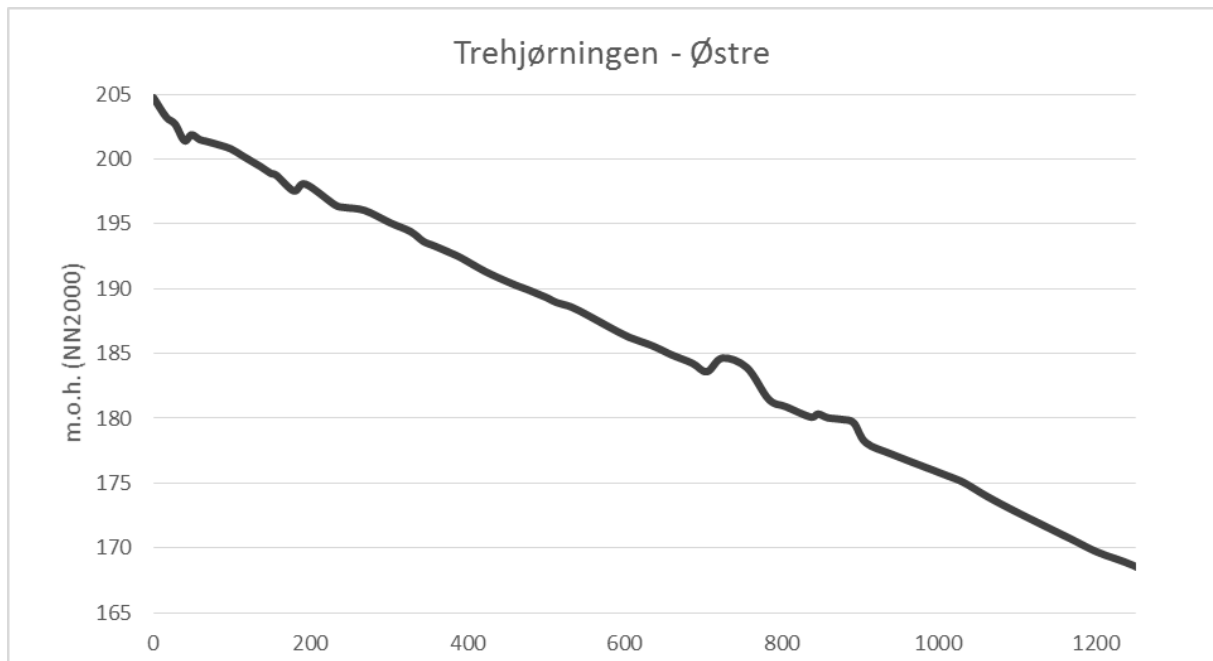
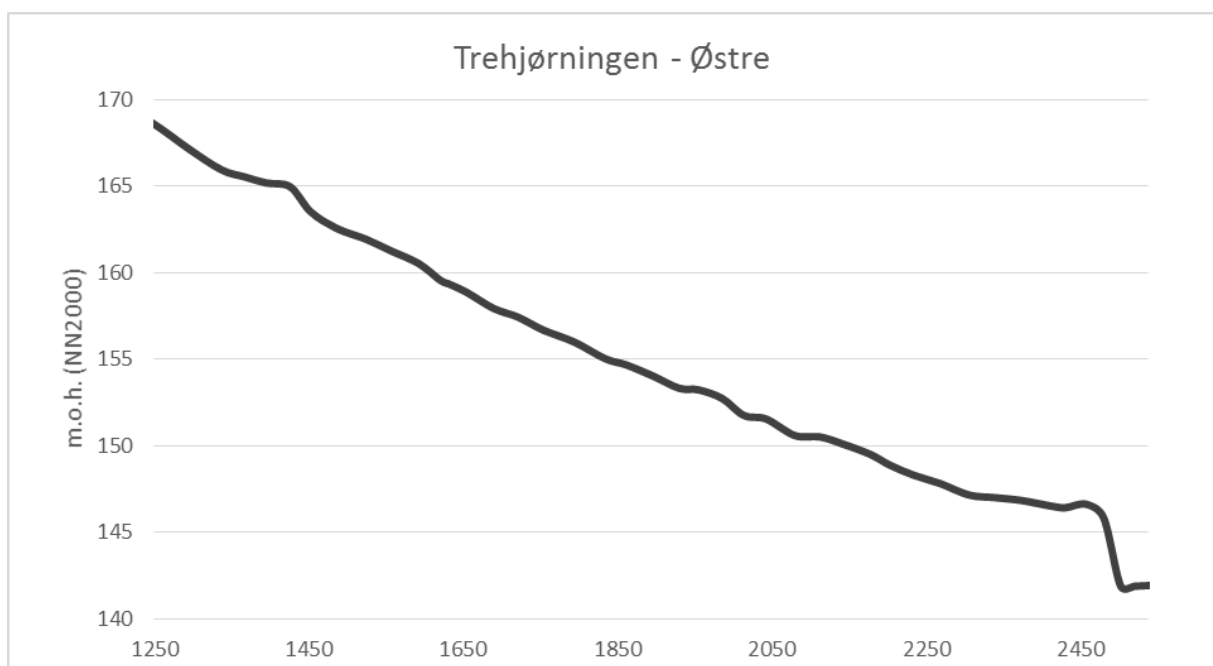
Figur 4: Lengdeprofil for «østre flomverk». Profilet vises fra oppstrøms til nedstrøms ende av flomverket, dvs. at pel nr. 0 befinner seg i oppstrøms ende.

Figurene viser at flomverkets sikkerhetsnivå varierer betydelig nedover vassdraget. Som det fremgår av Figur 3 og Swecos rapport vil østre og vestre flomverk overtoppes flere plasser, selv ved 20-årsflom. Eksisterende sikkerhetsnivå for flomverket er derfor lavere enn 20-årsgjentaksintervall.

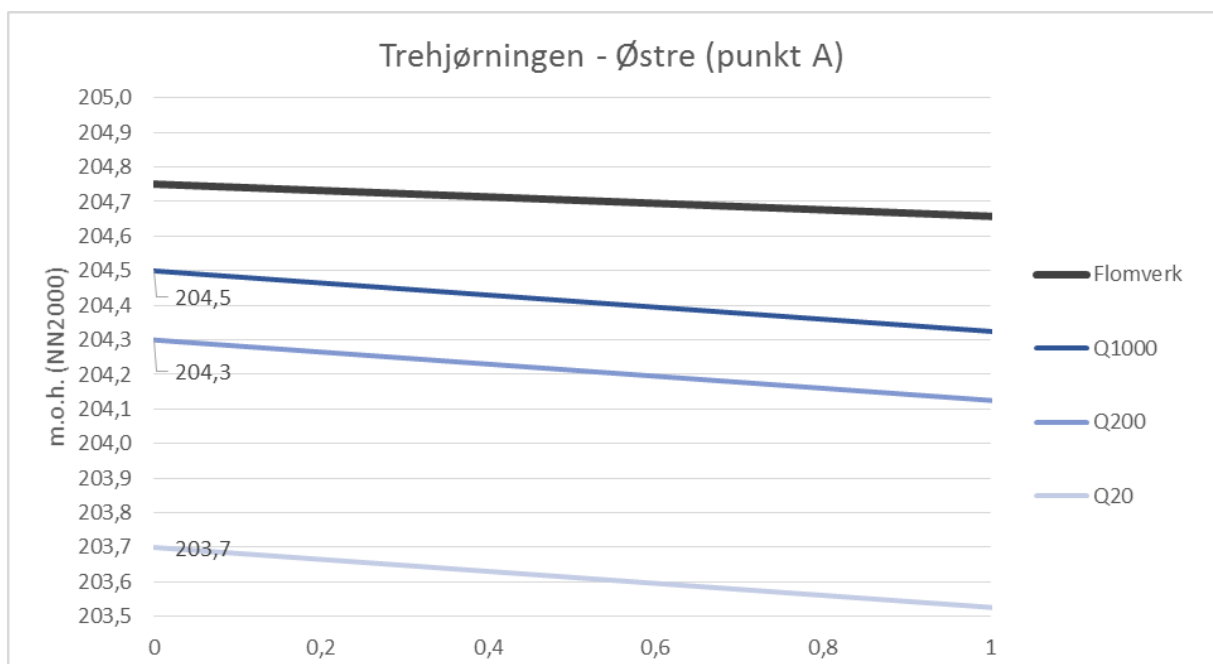
Figur 7: Vannstander og flomverkets høyde ved pel nr. 0, østre flomverk.

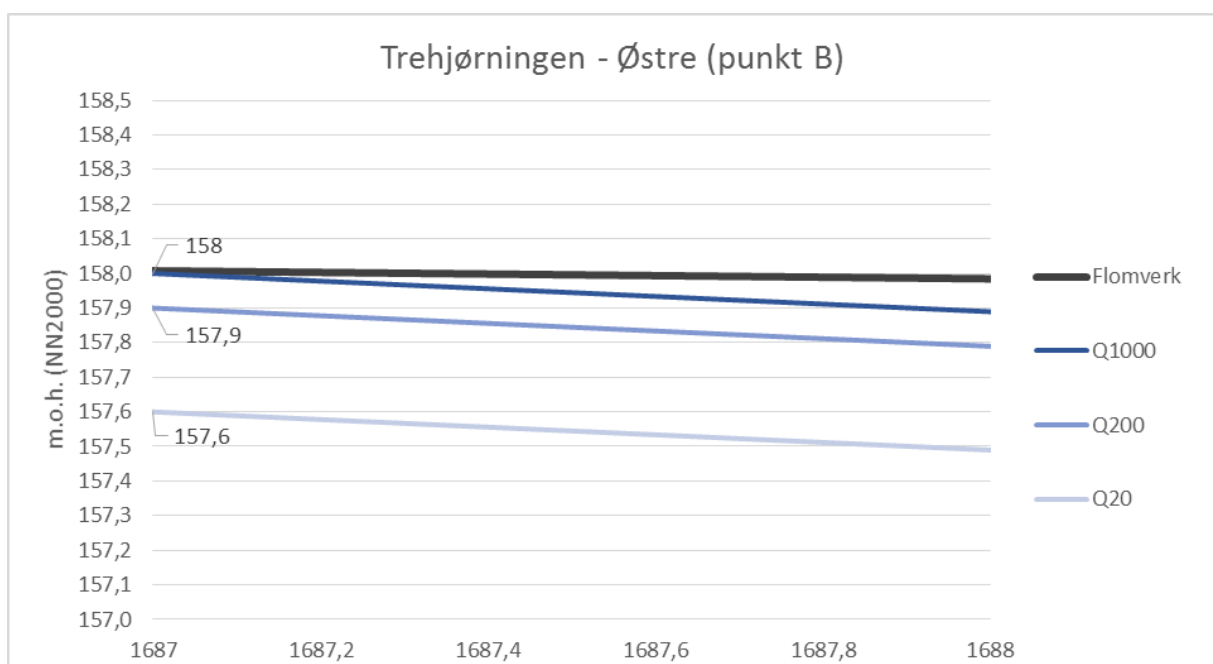
Figur 8: Vannstander og flomverkets høyde ved pel nr. 1687, østre flomverk.

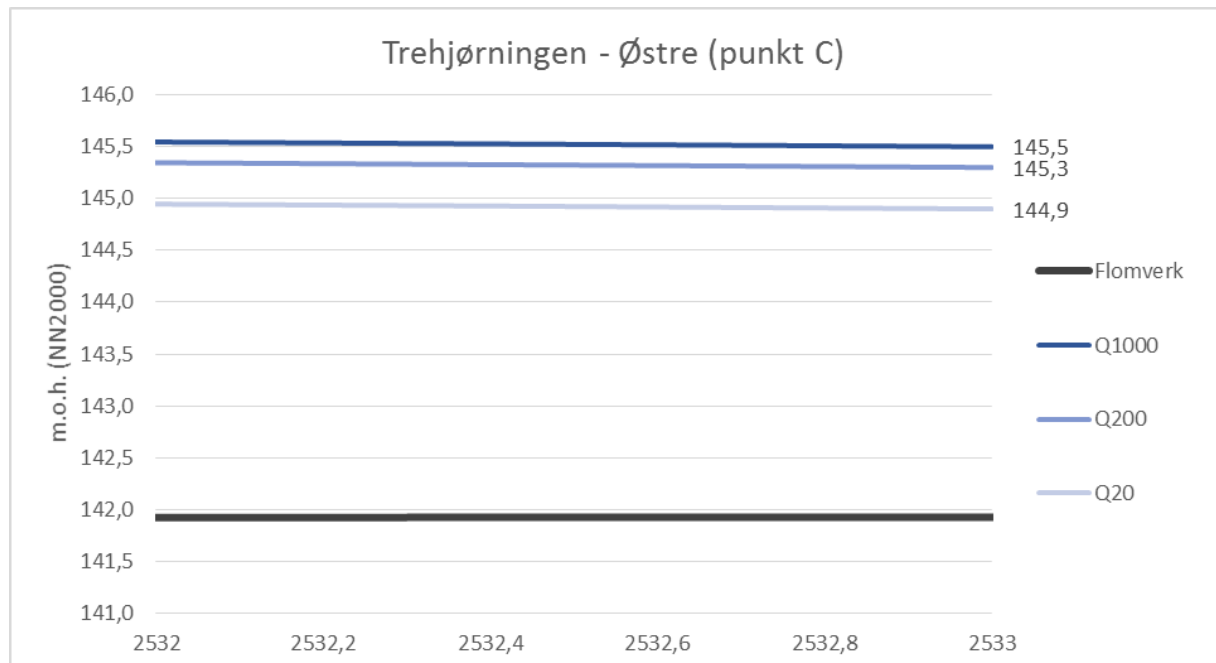
Figur 9: Vannstander og flomverkets høyde ved pel nr.2533, østre flomverk.

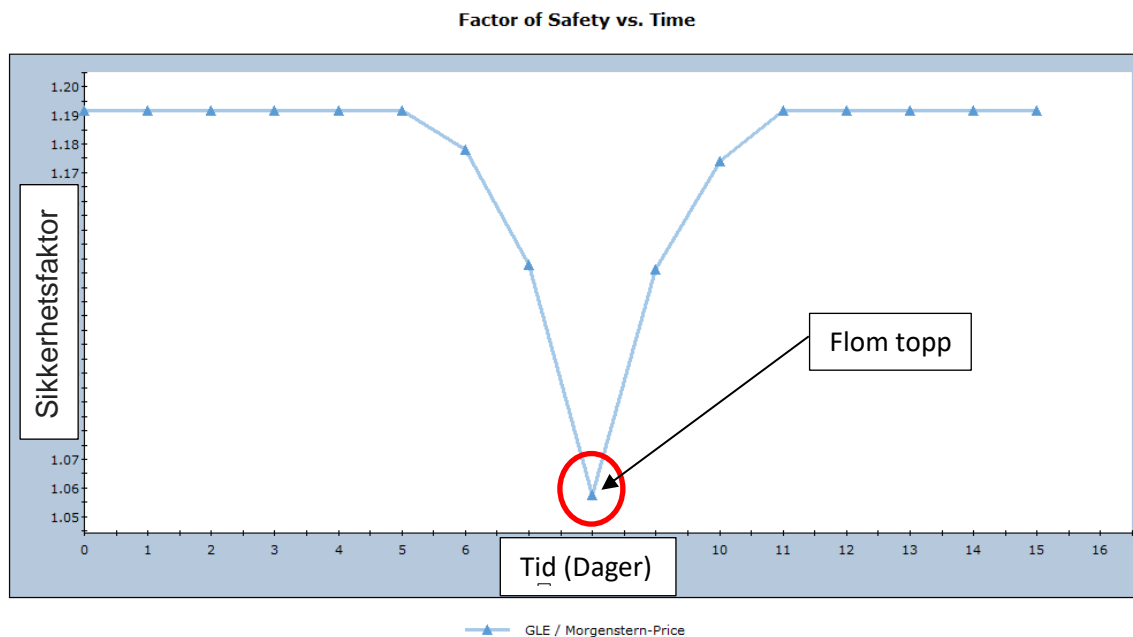
Figur 4: «Transient analysis» luftside, sikkerhetsfaktor mot tid (ugunstigste situasjon markert med en rød sirkel)

Analysen viser at sikkerhetsfaktoren er minst ved flomtoppen. Under normal vannføring i elva er sikkerhetsfaktoren ca. 1,5 og faller til 1,3 ved flomtoppen og går deretter tilbake til 1,5 når flommen passerer. Den laveste sikkerhetsfaktoren er lik analysen for stasjonært tilstand. En tykkere tetning eller mindre permeabel tetning vil bety at faktorsikkerheten faller mindre under flommen, da poretrykklinjen i flomverket vil ligge lavere.

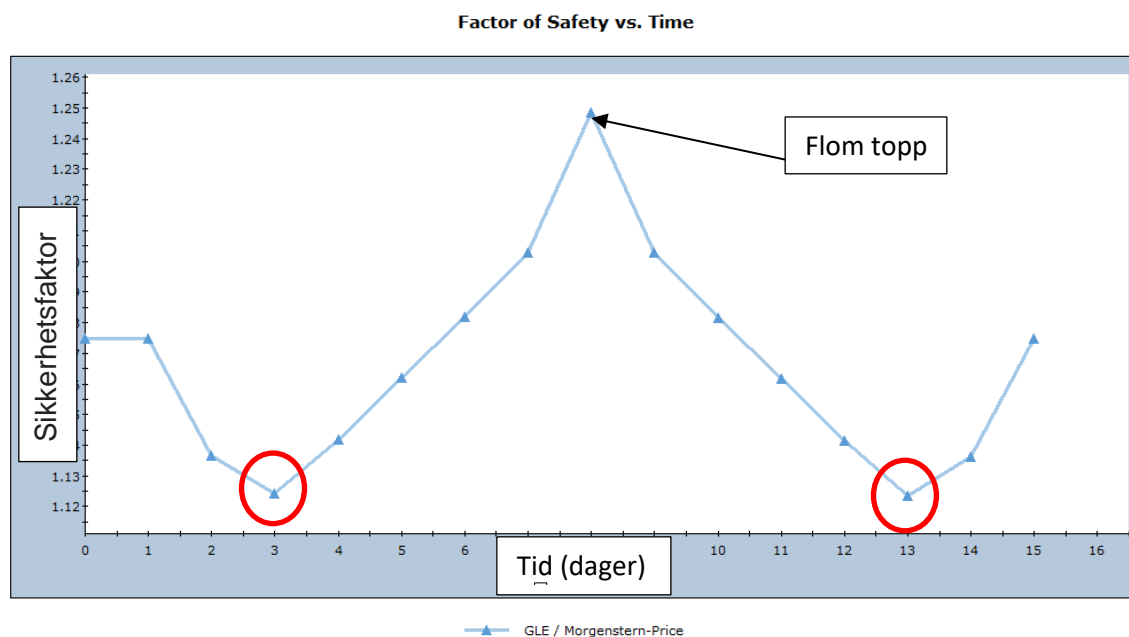
Figur 5: «Transient analysis» vannside, sikkerhetsfaktor mot tid (ugunstigste situasjoner markert med en rød sirkel)

Sikkerhetsfaktoren på vannsiden er lavest under flomstart (3 dager) og i løpet av flommens slutt (13 dager). Dette skyldes at effekten av økt poretrykk i de nedre delene av flomverket er mer destabiliserende enn den stabiliserende effekten av vannet. Når vannstanden øker vil den stabiliserende effekten av vannet øke og sikkerhetsfaktoren vil også øke (se dag 8).

Det vil med andre ord ikke oppstå en situasjon der man har høyt poretrykk i fyllingen uten en stabiliserende effekt fra høy vannstand; et scenario som er vanlig ved rask nedtapping ved fyllingsdammer. Hvis permeabiliteten skulle være mindre eller høyere, ville sikkerhetsfaktoren ikke bli påvirket så lenge hastigheten på vannstandsendingene og vannstandsstigningen er lik.
